Etude Restauration de terrains incendiés Villeneuve - Niozelles

PNR DU LUBERON

Version du 2023-12-04

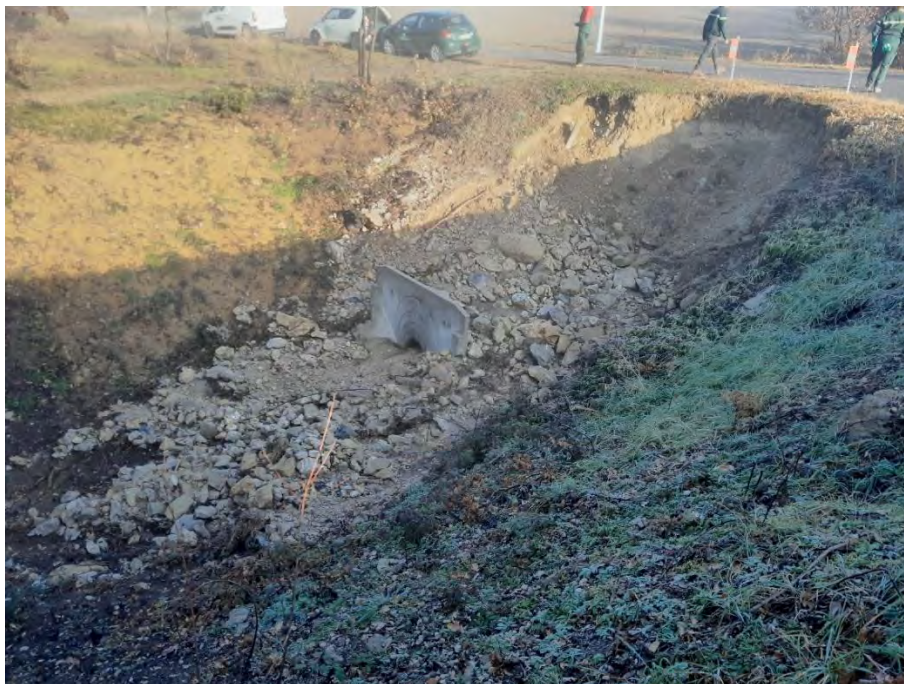
Durant l'événement pluvieux décrit au IV.1.2.3, le talus aval a été dégradé : des traces d'érosion régressive sont visibles.

Figure 32 : traces d'une érosion régressive à l'aval de la RD216 (ravine 1)

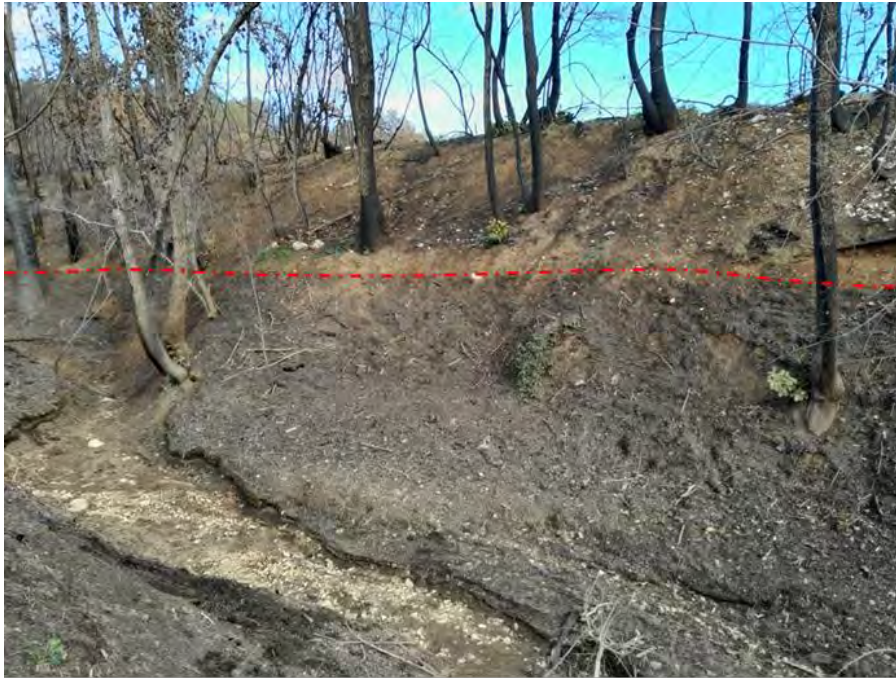
Figure 33 : délimitation entre des matériaux déposés lors de la décrue et des matériaux argileux autochtones (ravine 1)

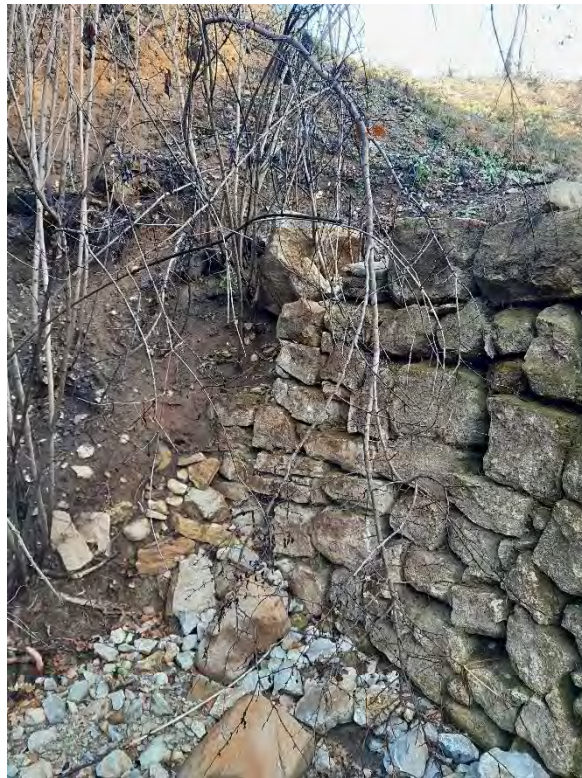
Également, un seuil en pierres sèches localisé en aval de la sortie de la buse a été impacté. Cet ouvrage, certainement construit dans le but de limiter son affouillement, s'est fait contourner par sa rive droite : des pierres sont tombées dans le ravin. De plus, des pierres manquantes dans sa structure le fragilisent.

Figure 34 : : seuil contourné en rive droite (ravine 1)

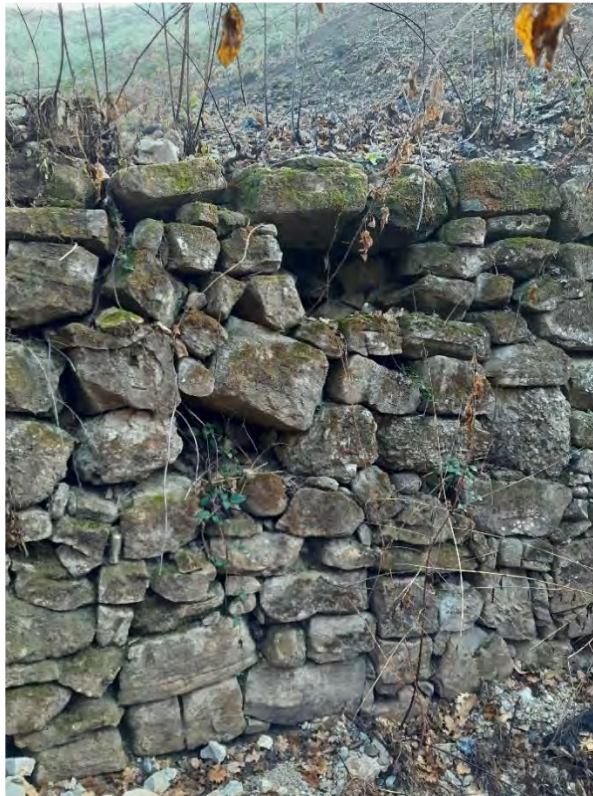
Figure 35 : photo des pierres manquantes dans le seuil (ravine 1)

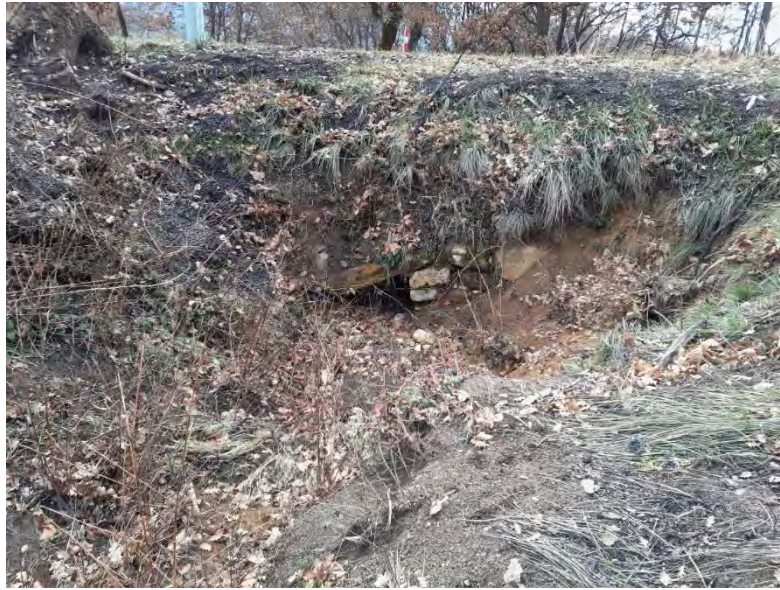
Il est possible qu'une amorce d'érosion ait commencée sur le talus aval durant l'évènement (et remblayée pour des raisons de sécurité routière) mais sans engendrer de désordre sur la buse.

Figure 36 : vue de la tête amont de la traversée de chaussée (ravine 2)

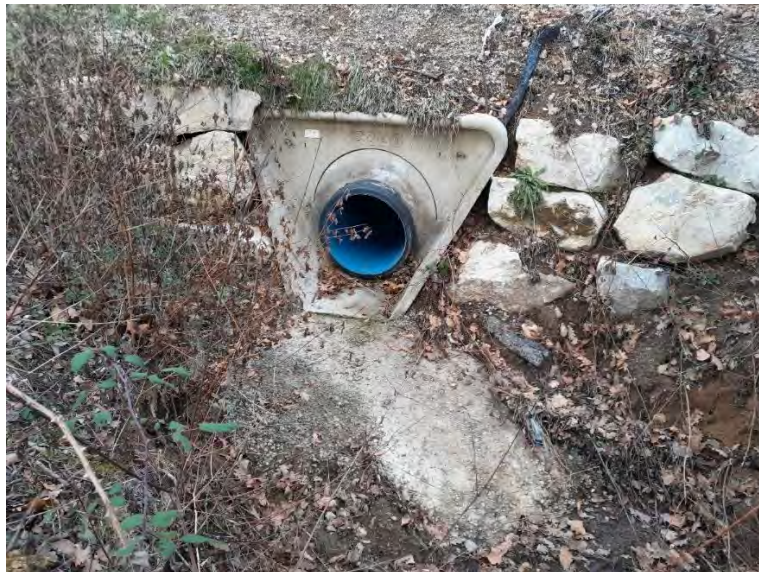
Figure 38 : vue de la tête aval de la traversée de chaussée soutenue par un enrochement sec (ravine 2)

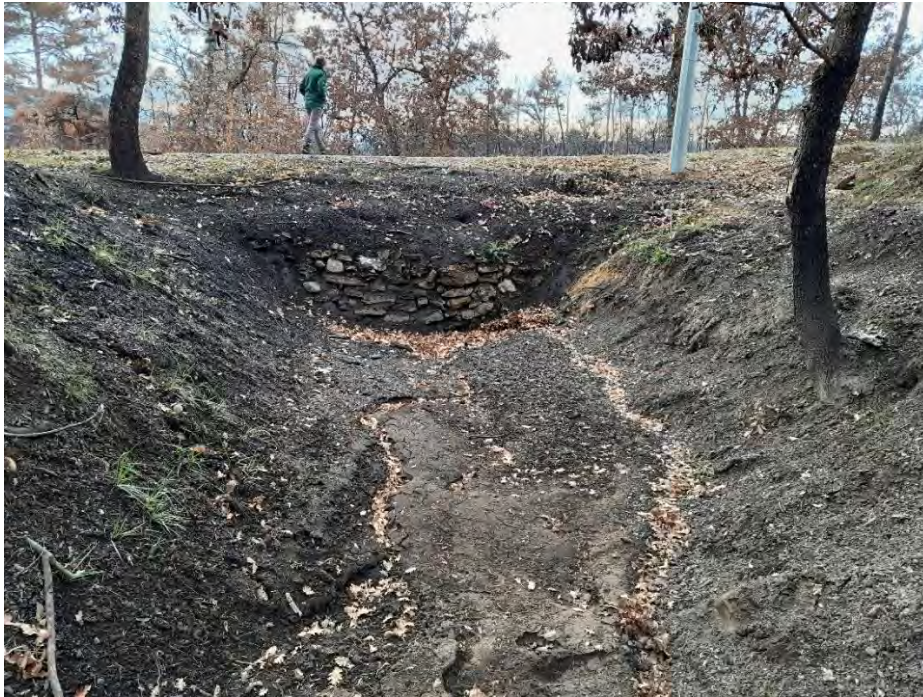
Durant l'événement pluvieux, la buse s'est bouchée et est montée en charge, ce qui a entraîné une surverse puis une érosion régressive du talus en aval de la chaussée causant ainsi une déstabilisation des matériaux au droit de la sortie aval de la buse.

Figure 39 : vue de la tête amont de la traversée de chaussée (ravine 3)

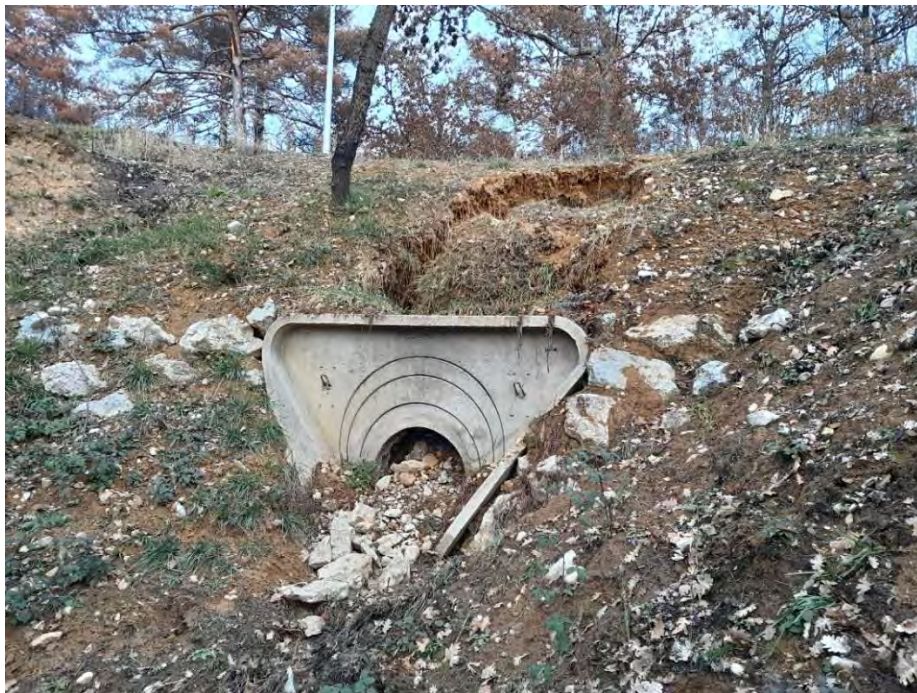
Figure 40 : vue de la tête aval de la traversée de chaussée avec les traces d'une érosion régressive (ravine 3)

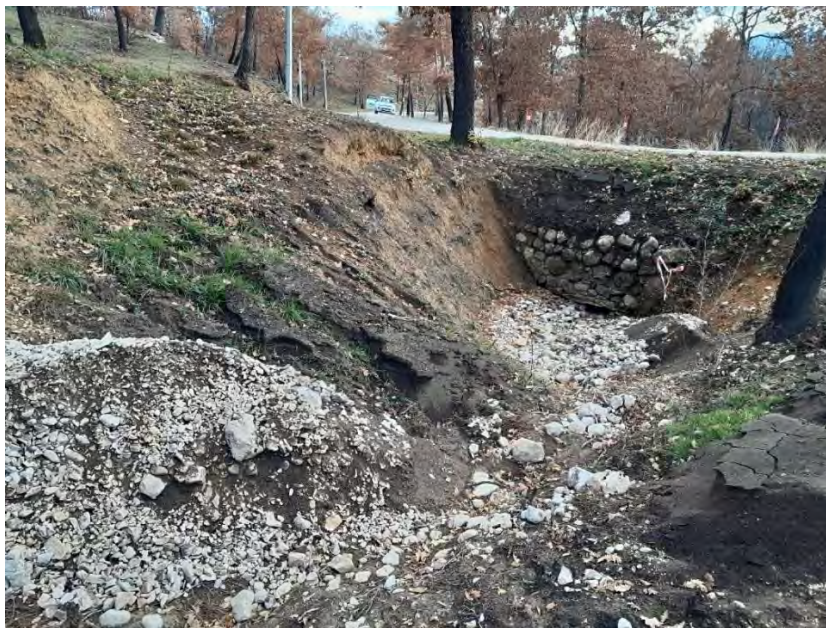
Tout comme pour la ravine 2, il est possible qu'une amorce d'érosion ait commencée sur le talus aval durant l'évènement (et remblayée pour des raisons de sécurité routière) mais sans engendrer de désordre sur la buse.

Figure 41 : érosions de la tête du talus aval remblayée par des graviers (ravine 4)

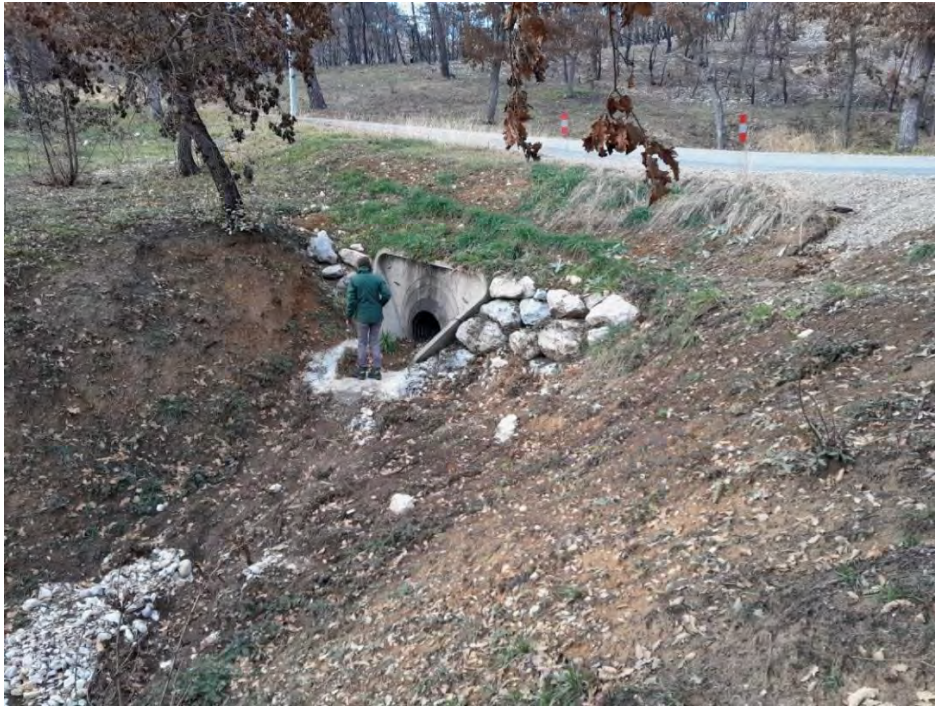
Figure 43 : vue de la tête aval de la traversée de chaussée avec les traces de surverse (ravine 4)

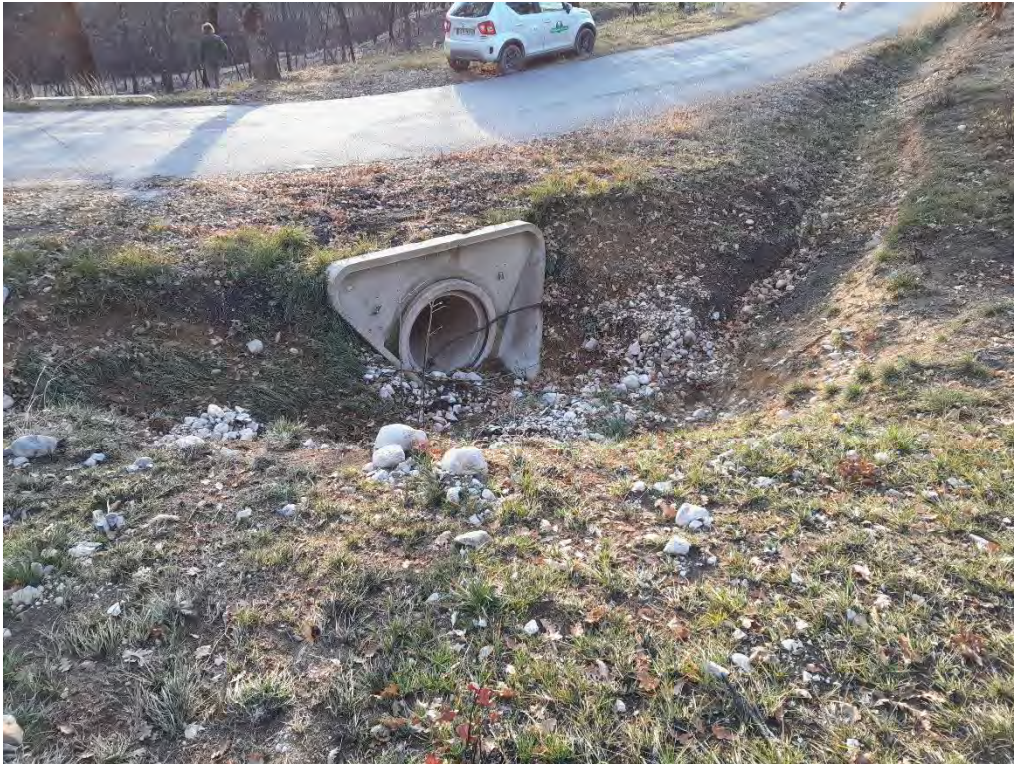
Durant l'événement pluvieux, la buse n'a pas été bouchée. Il n'y a pas d'indice de surverse sur cette traversée.

Figure 44 : vue de la tête amont de la traversée de chaussée (ravine 5)

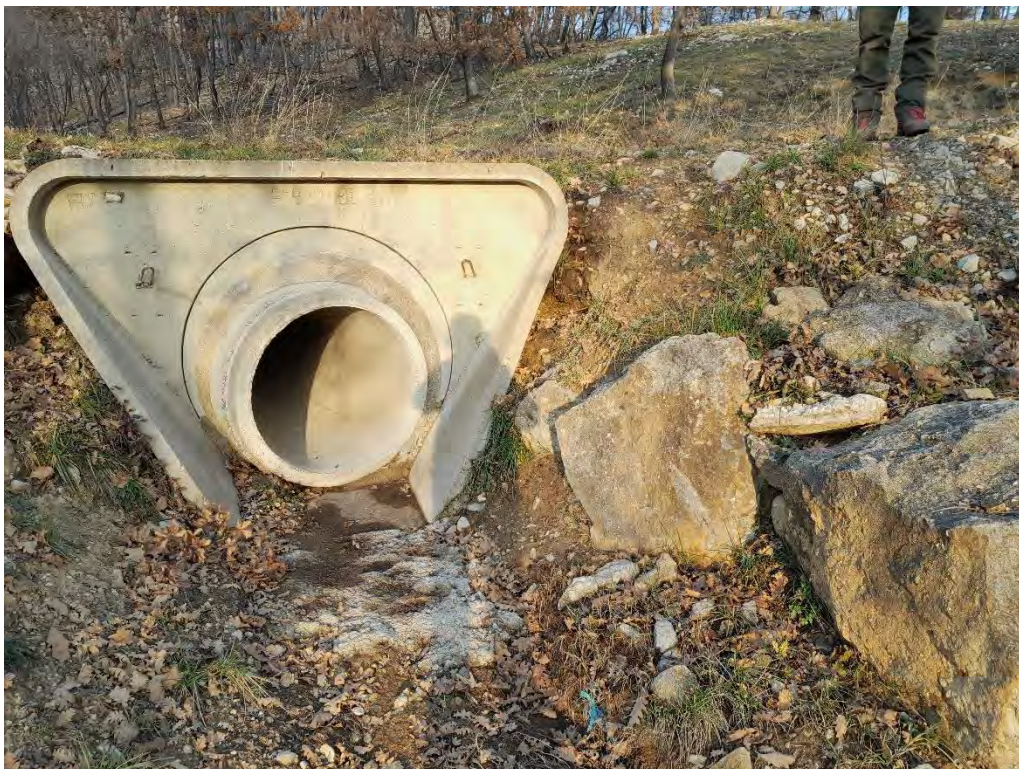
Figure 45 : vue de la tête aval de la traversée de chaussée (ravine 5)

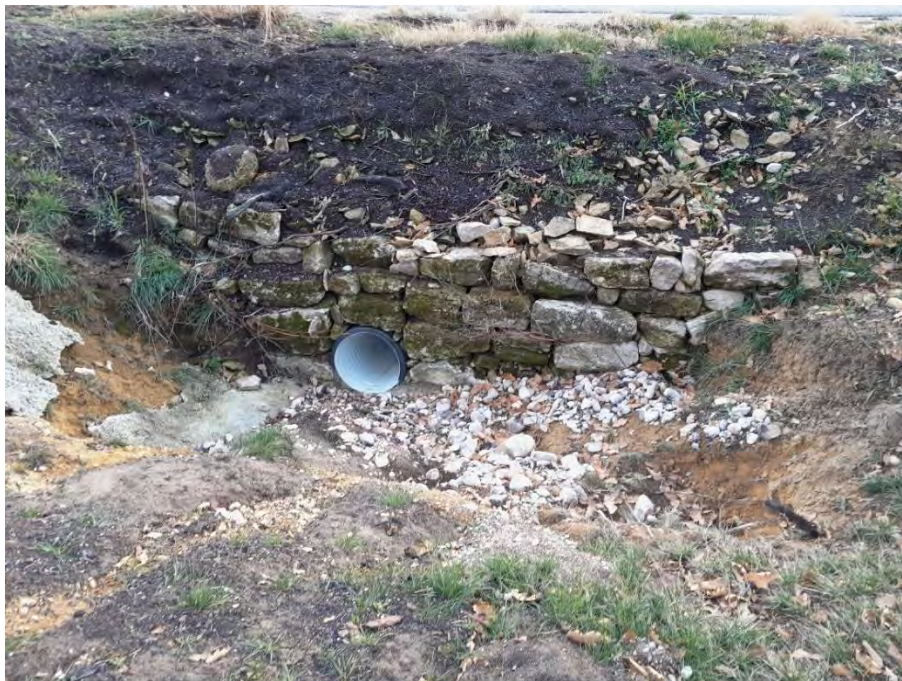
Durant l'évènement pluvieux, des matériaux lessivés depuis le versant ont bouché la buse et créé un embâcle (laisses de crue visibles). Cela a engendré une surverse sans impacter la tête aval de la traversée de chaussée.

Figure 46 : vue de la tête amont de la traversée de chaussée (ravine 6)

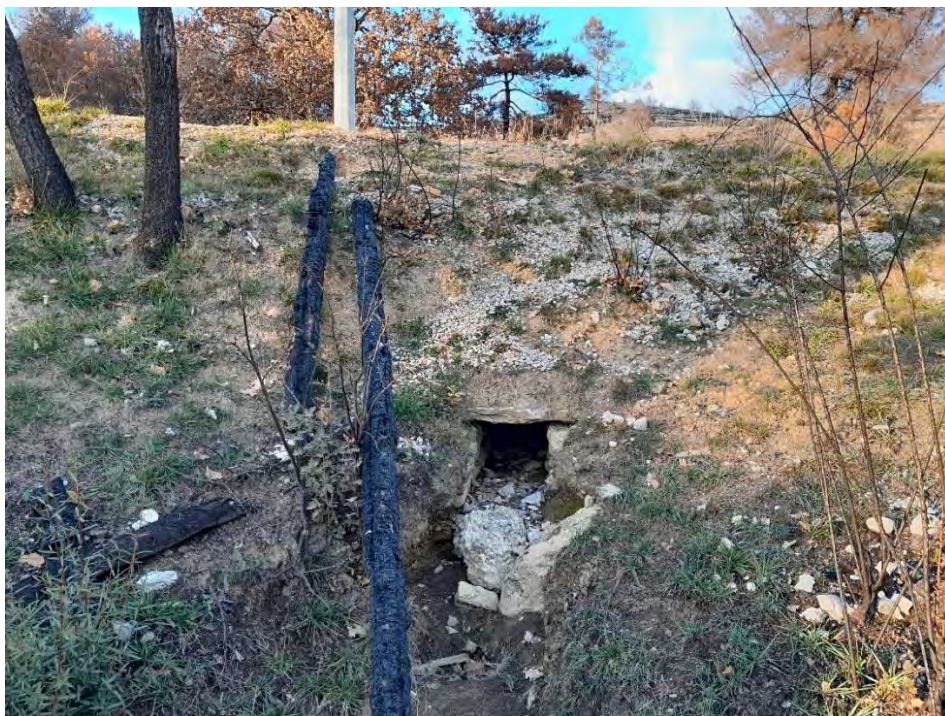
Figure 47 : vue de la tête aval de la traversée de chaussée (ravine 6)

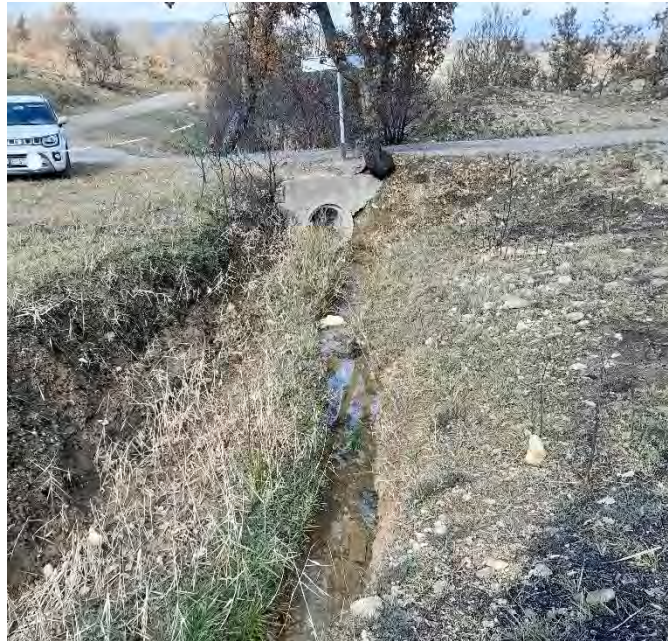
Pour le secteur 2, aucun désordre lié à l'enjeu principal n'a été observé durant l'événement pluvieux. En cas de nouvel événement pluvieux localisé sur ce secteur, les dégâts envisageables sont une mise en charge de la buse avec débordement.

Figure 48 : débordements possibles à l'amont de la buse

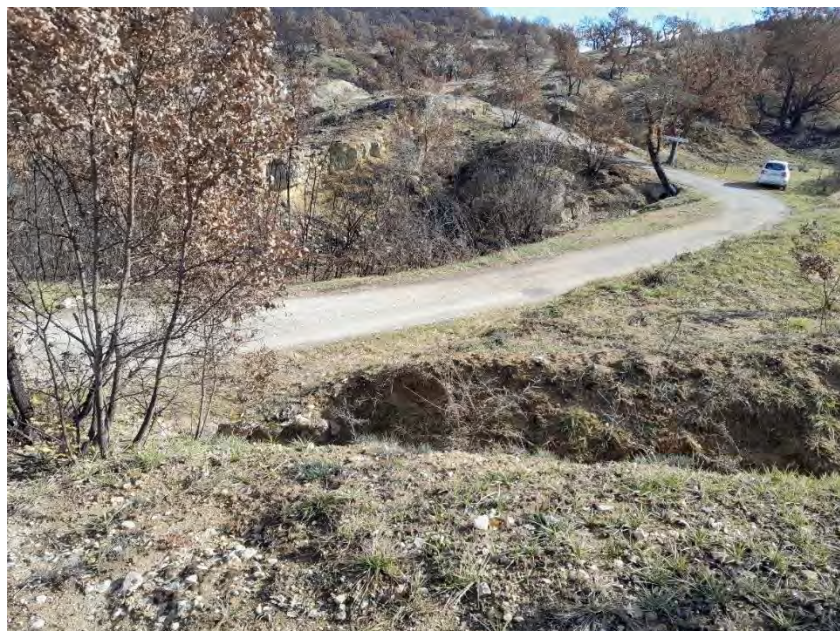
En cas de surverse, la topographie routière fait que les écoulements retourneront naturellement dans le talweg.

Figure 49 : vue des écoulements possibles depuis l'amont de la buse

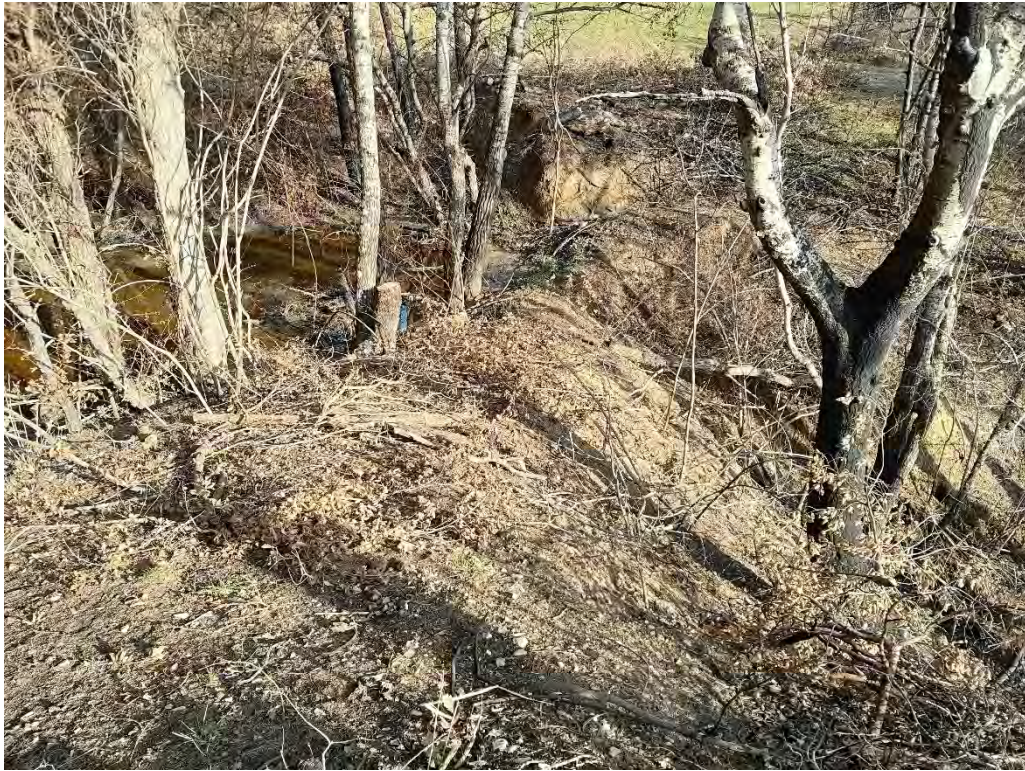
Figure 52 : retenue d'eau type barrage en terre

Il pourrait rompre en cas de forte crue et libérer un grand volume de fines. Nous préconisons de le retirer ainsi que les atterrissements qu'il retient. Cependant, compte tenu de leur volume l'évacuation des matériaux apparaît problématique. Il nous apparaît préférable de différer cette opération et de la réaliser par abaissement progressif, lorsque les conditions de ruissellement sur le bassin versant seront revenues à la normale.

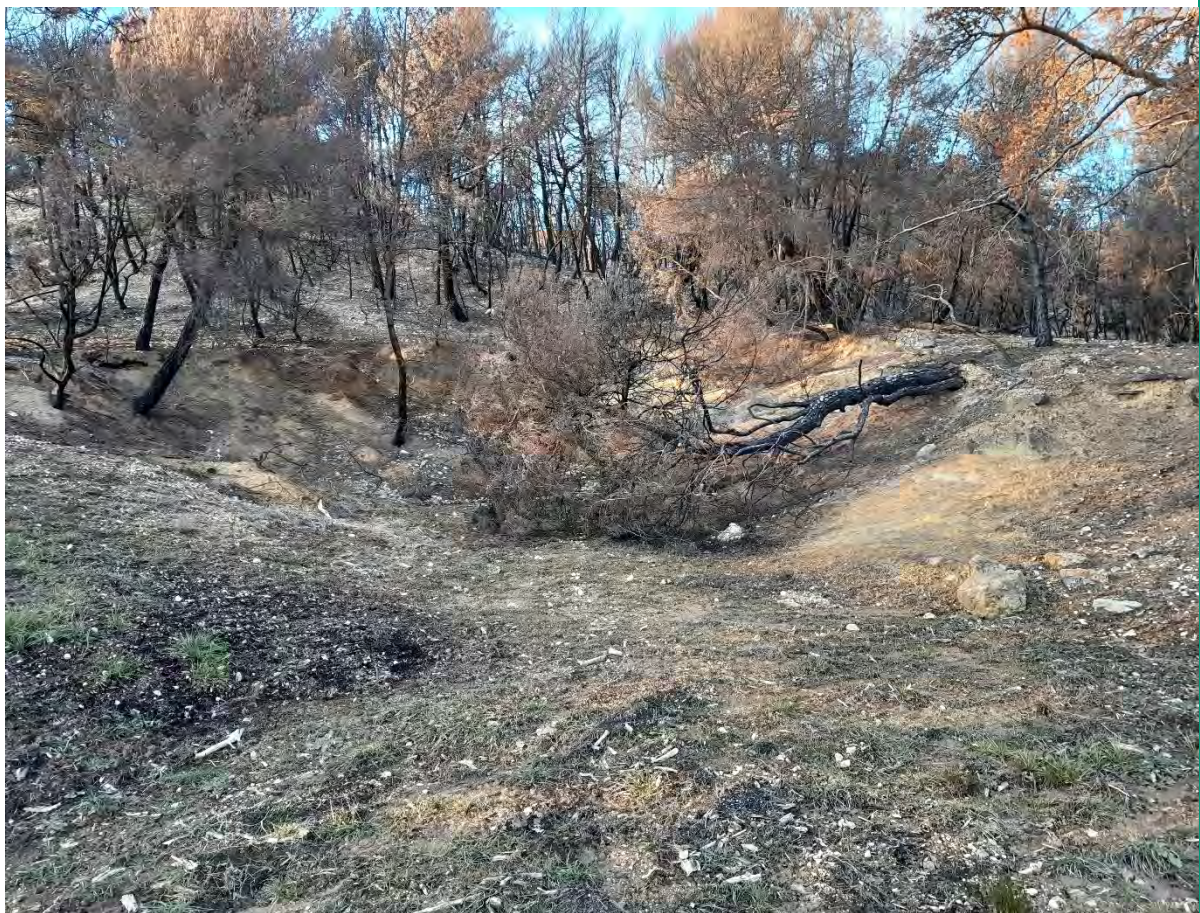
En amont de la ravine 6, une anse d'érosion a été repérée sur le terrain, aucun signe ne montre qu'elle ait été formée suite à l'incendie. Dans tous les cas, un suivi visuel devra être effectué afin de déterminer qu'elle n'évolue pas rapidement suite à un événement (Cf. figure 34).

Figure 54 : photo d'une anse d'érosion

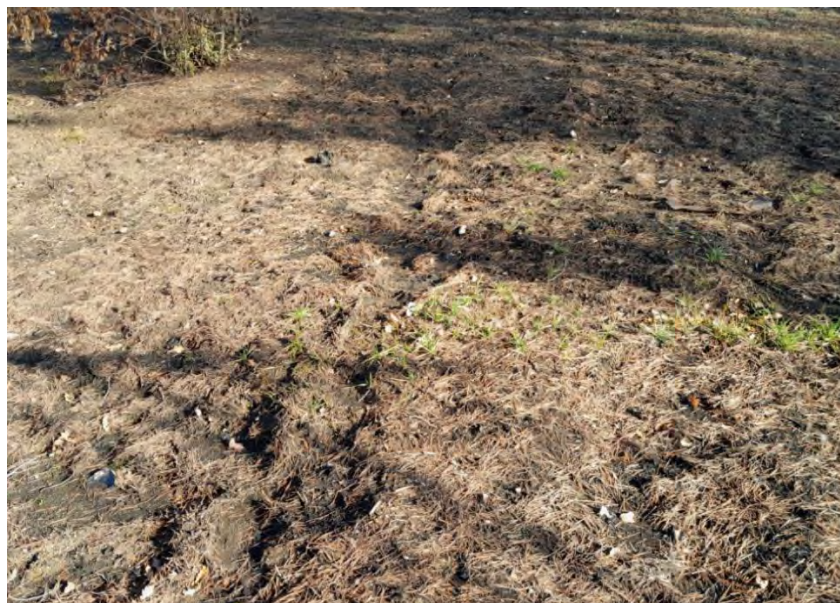
Figure 56 : tapis d'aiguille de pins protégeant le sol dans le versant sud touché par l'incendie

Enfin, dans les zones de pins, la présence naturelle d'aiguilles de pins tombées après l'incendie favorise l'humidité et limite l'érosion du sol. Nous conseillons d'attendre que la plus grosse part des aiguilles soit tombée avant d'abattre les arbres, si de tels travaux étaient prévus.

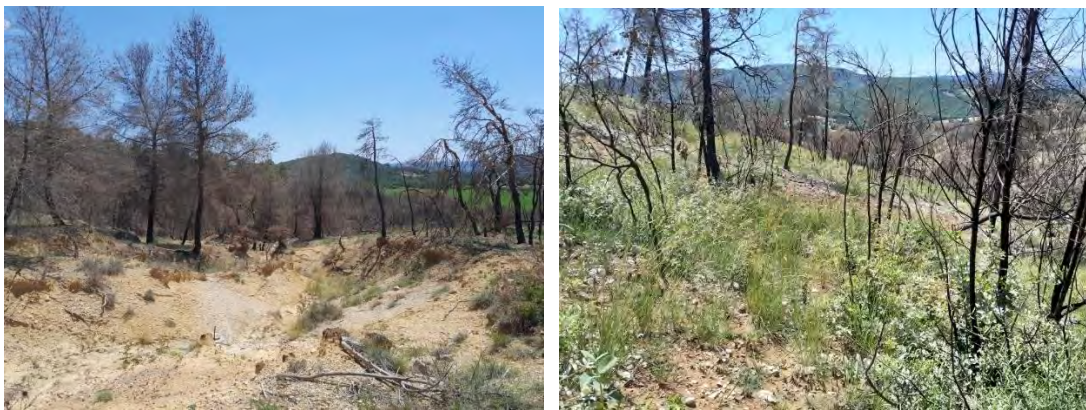
Figure 71 : Versant Sud majoritairement résineux, zone pentue et érodée (gauche), zone avec une bonne reprise de la végétation herbacée (droite) – l'ensemble de la zone présente des volumes sur pied et une régénération ligneuse faibles à moyens
