Etude Restauration de terrains incendiés Villeneuve - Niozelles

PNR DU LUBERON

Version du 2023-12-04

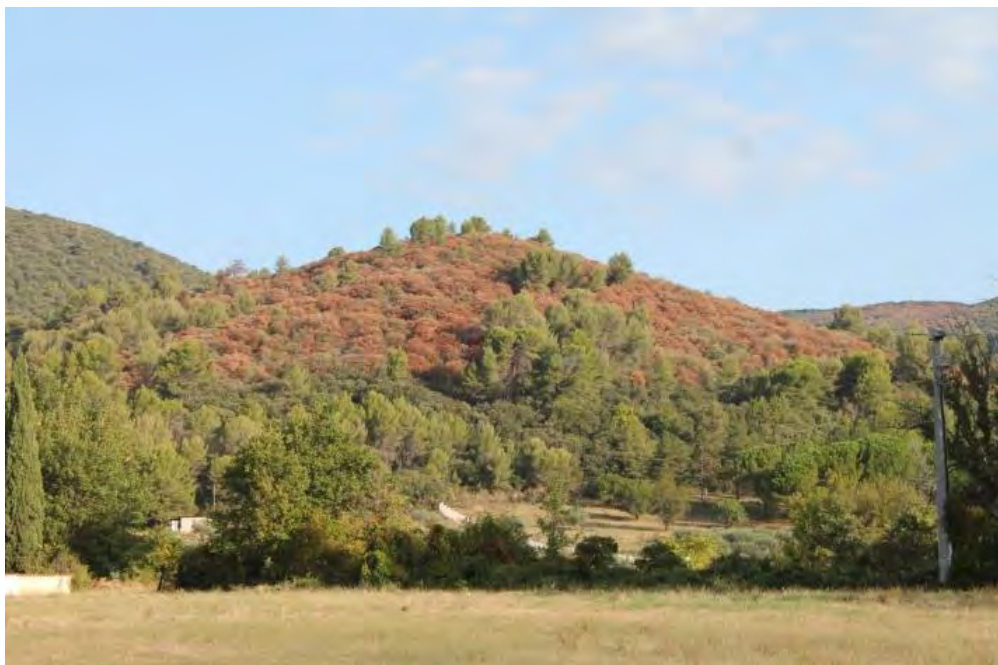
Le milieu naturel a fortement réagi à cette situation. Un roussissement de la strate arborée composée d'essences feuillues, a été observé dès la fin du mois de juillet le long de la vallée de la Durance.

Figure 2 Roussissement de la végétation constatée au mois d'août 2022

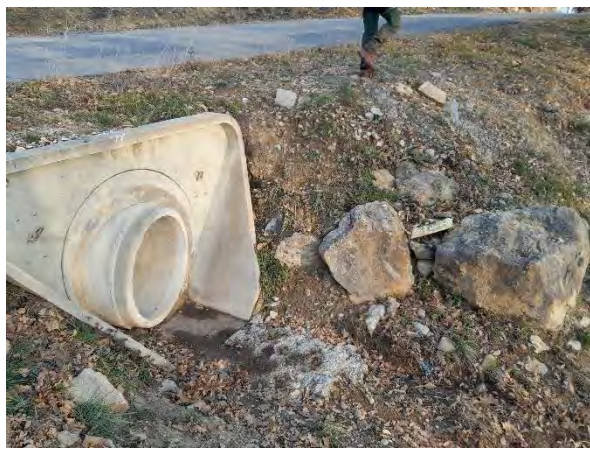
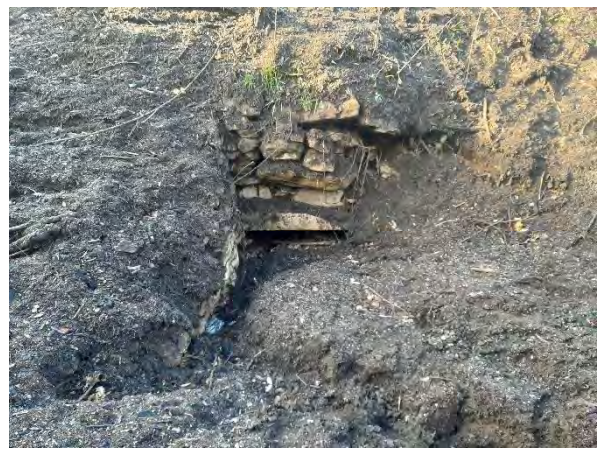
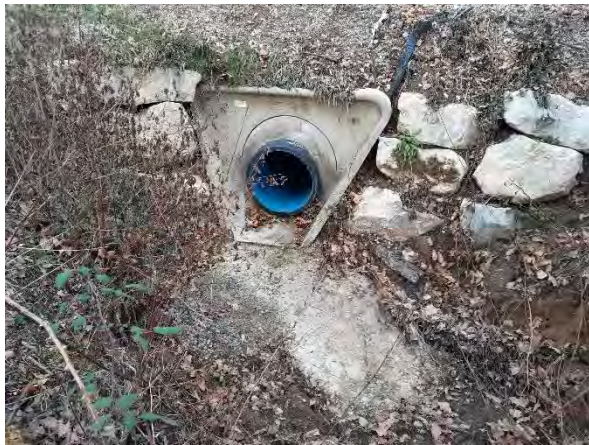
Chaque traversée de chaussée se fait par un busage. Plusieurs matériaux ont été utilisés : buse béton, buse plastique (dont certaines n'ont pas été observées sur le terrain mais ont certainement brûlé), entonnement pierre sèche et entonnement béton préfabriqué.

Figure 28 : Photos des différentes traversées de chaussée

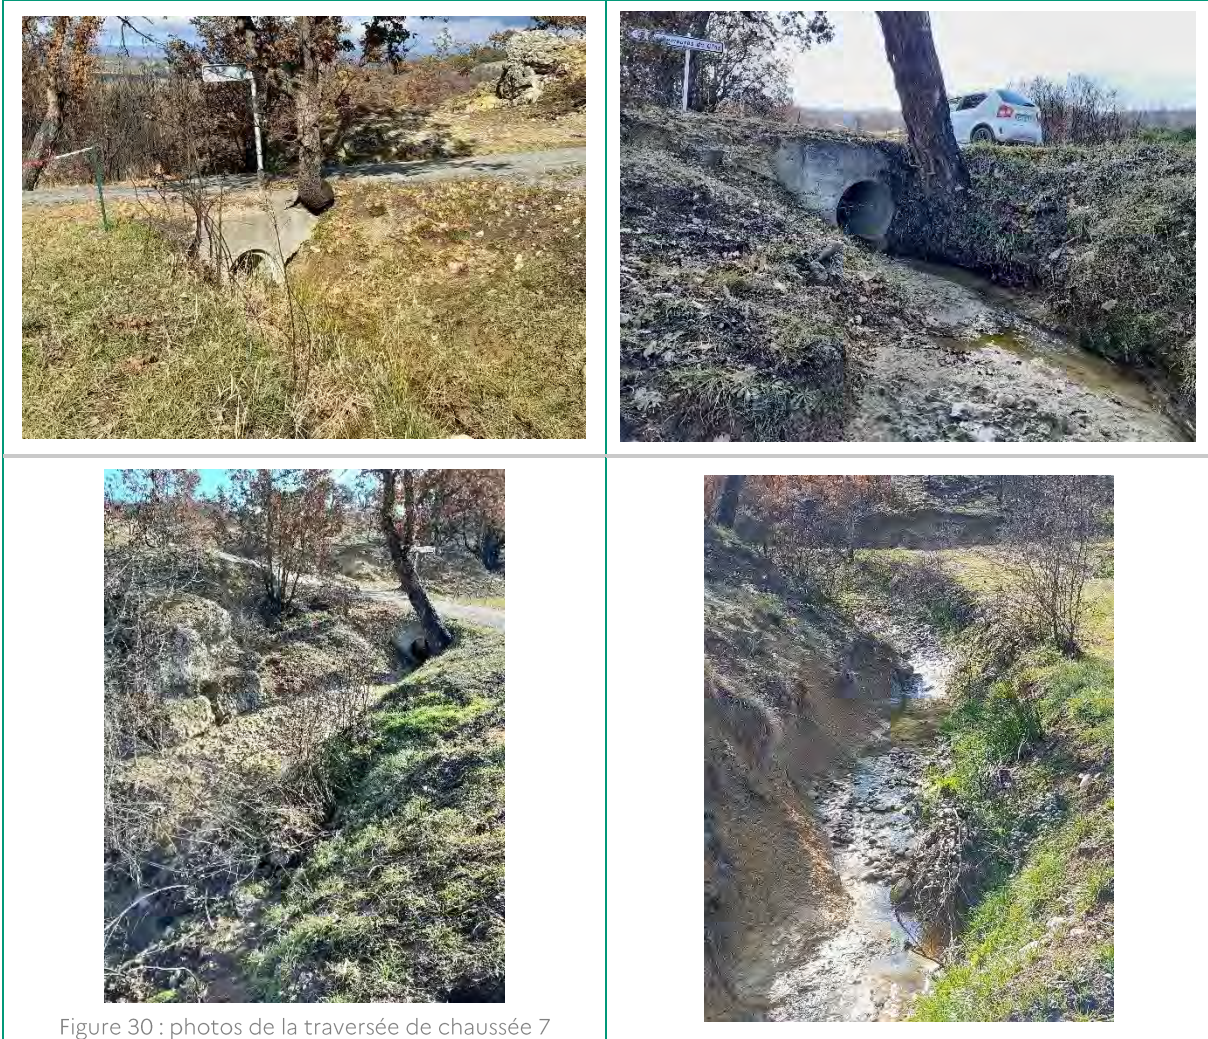
Figure 30 : photos de la traversée de chaussée 7

Pour le secteur 2, aucun désordre lié à l'enjeu principal n'a été observé durant l'événement pluvieux. En cas de nouvel événement pluvieux localisé sur ce secteur, les dégâts envisageables sont une mise en charge de la buse avec débordement.

Une étude hydraulique serait pertinente pour déterminer un diamètre de buse optimum dans le cas de la situation dégradée post incendie.

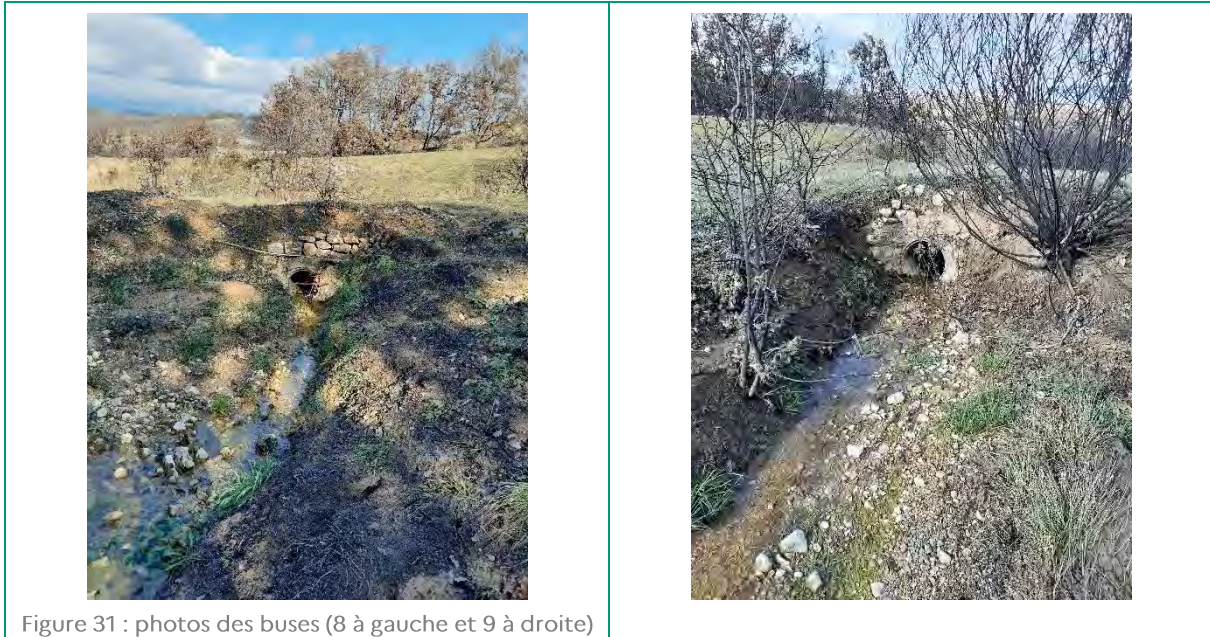
En amont de cette traversée, plusieurs buses ont également été identifiées : elles permettent le franchissement des cours d'eaux pour des accès à des parcelles agricoles.

Figure 31 : photos des buses (8 à gauche et 9 à droite)

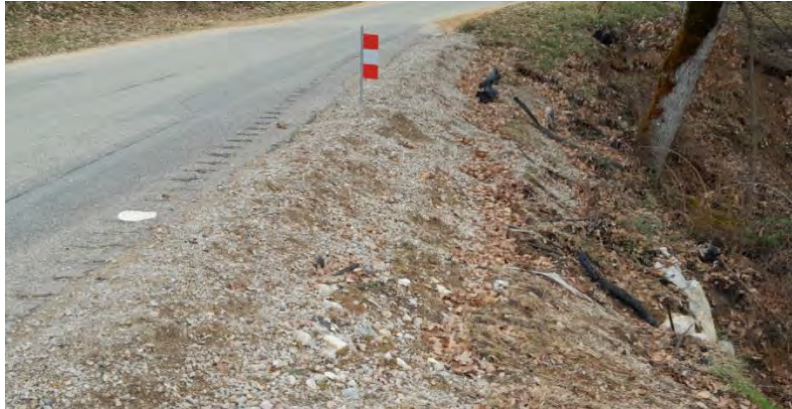
Il est possible qu'une amorce d'érosion ait commencée sur le talus aval durant l'évènement (et remblayée pour des raisons de sécurité routière) mais sans engendrer de désordre sur la buse.

Figure 37 : érosions de la tête du talus aval remblayée par des graviers (ravine 2)

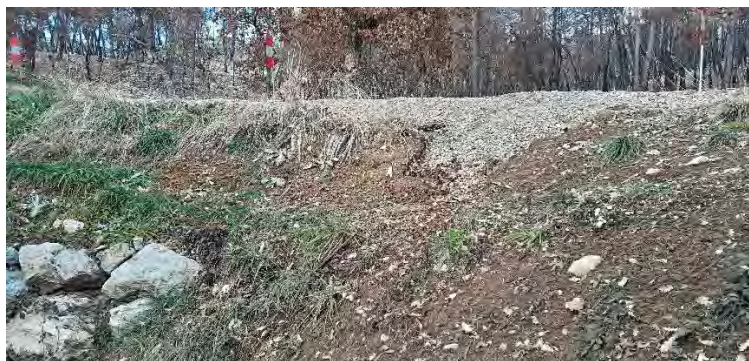
Tout comme pour la ravine 2, il est possible qu'une amorce d'érosion ait commencée sur le talus aval durant l'évènement (et remblayée pour des raisons de sécurité routière) mais sans engendrer de désordre sur la buse.

Figure 42 : érosions de la tête du talus aval remblayée par des graviers (ravine 4)

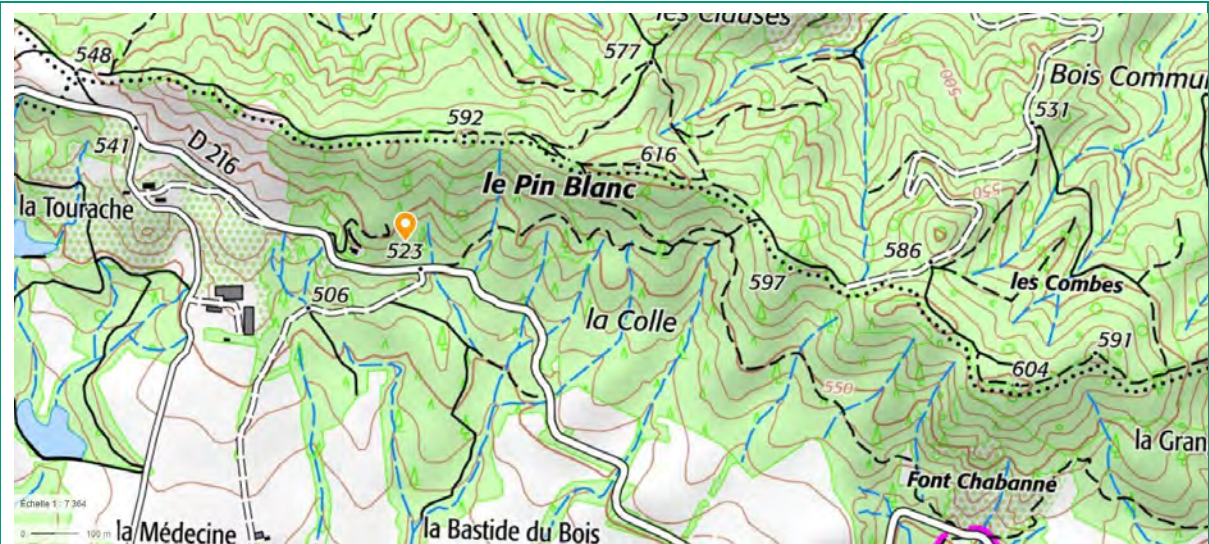
Figure 53 : localisation d'une anse d'érosion

En amont de la ravine 6, une anse d'érosion a été repérée sur le terrain, aucun signe ne montre qu'elle ait été formée suite à l'incendie. Dans tous les cas, un suivi visuel devra être effectué afin de déterminer qu'elle n'évolue pas rapidement suite à un événement (Cf. figure 34).

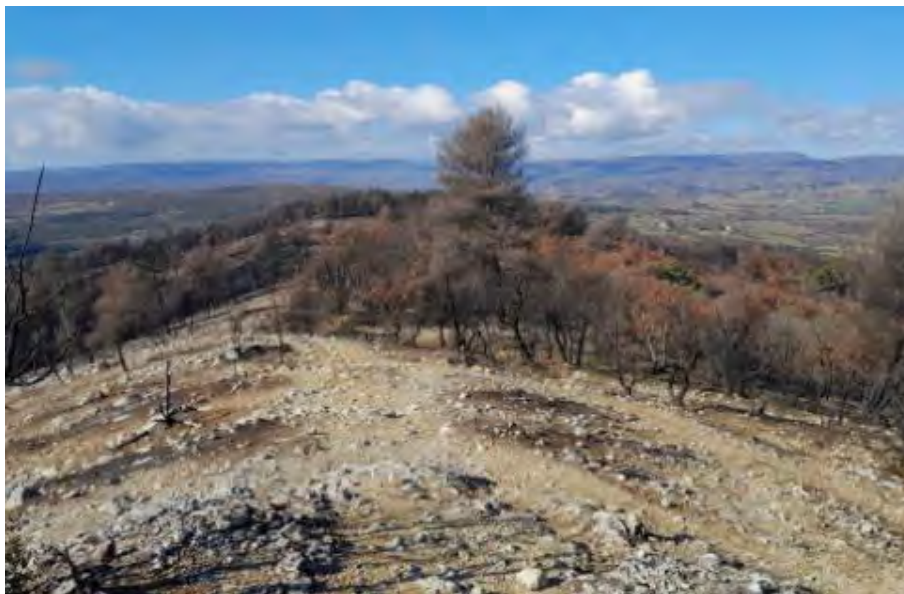
Figure 55 : Photo de la crête

D'autre part, les zones de plus fortes pente (crêtes) étaient relativement dénudées avant incendie et l'augmentation du coefficient de ruissellement sur cette zone n'est pas significatif. Elles sont aussi relativement éloignées des enjeux. La présence de blocs rocheux limite l'érosion massive des sols à ces endroits.

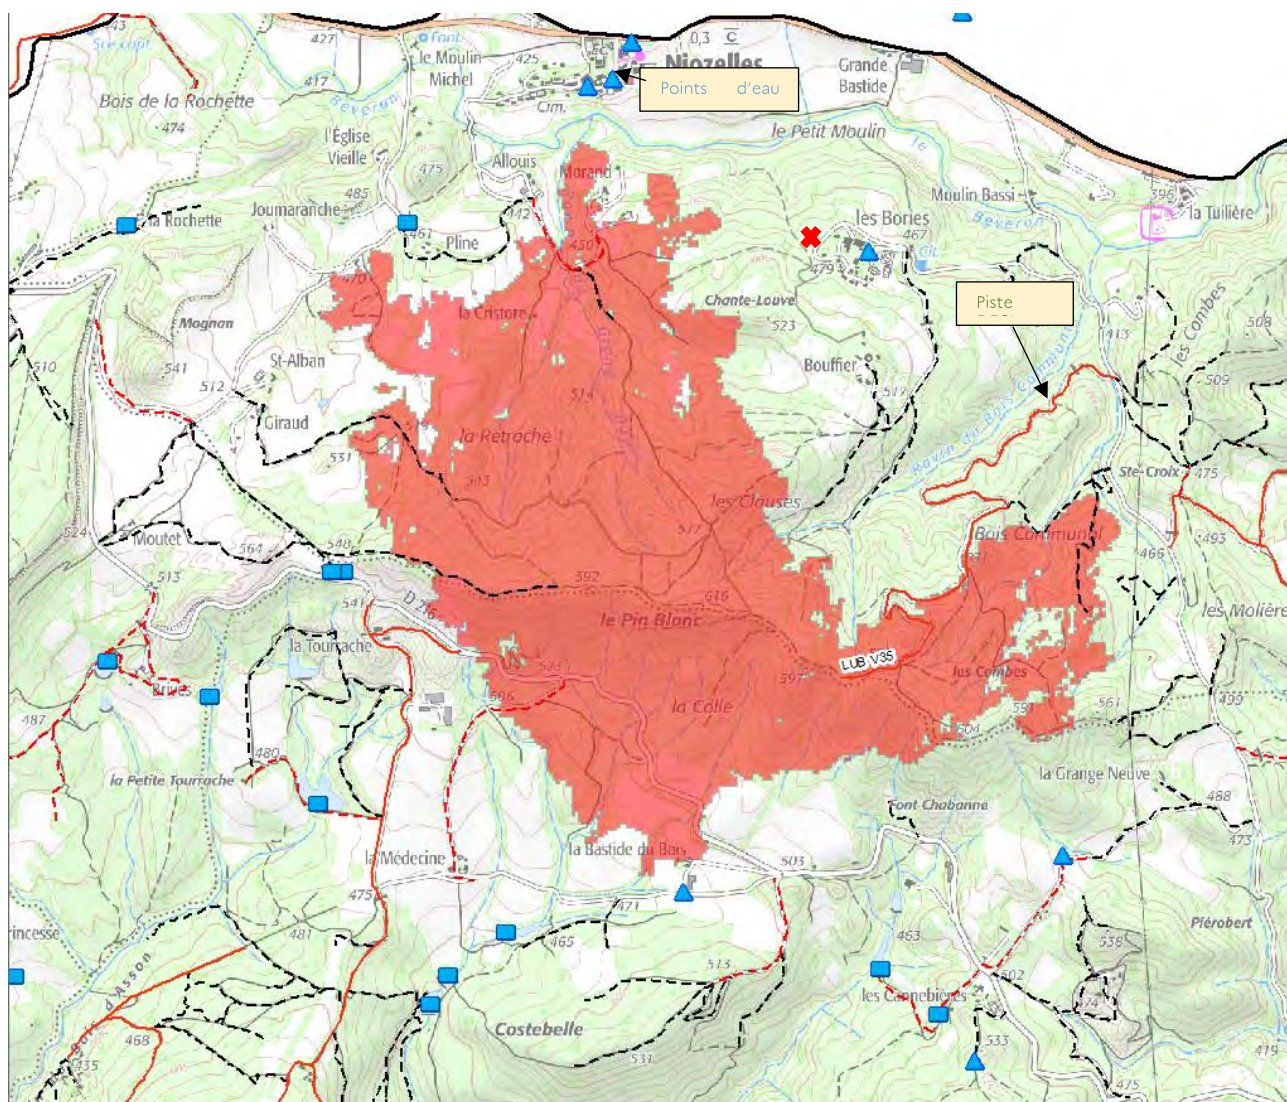
Figure 60 : Equipements de DFCI répertoriés dans la base de données départementale
Concernant la Défense des Forêts Contre l'Incendie (DFCI), ces inventaires font ressortir :

- Un manque d'accès au sein de l'enveloppe du feu (1 seule piste présente et terminant en impasse avec aire de retournement)
- Un manque de ressource en eau au sein de l'enveloppe du feu et une ressource voisine bien dimensionnée mais trop éloignée
- Une absence de zone d'appui pour la lutte (coupure de combustible ou BDS)

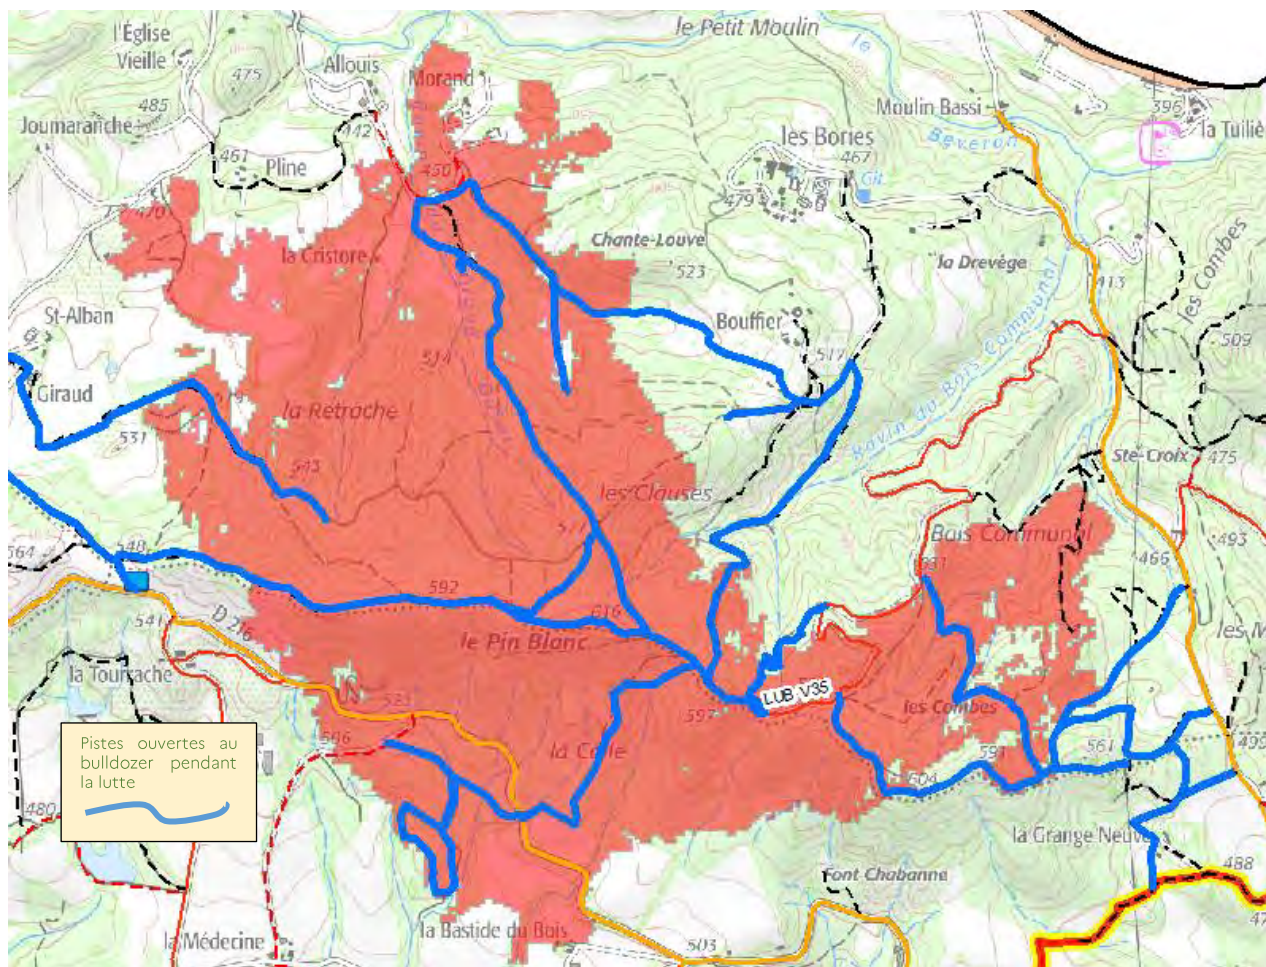
De ce fait en situation d'urgence, des actions d'ouverture du milieu ont été réalisées au moyen d'un bulldozer. Ces travaux, réalisés sur 8 km linéaire au total, ont permis d'accéder au plus près des points chauds et ainsi d'éviter de nouvelles reprises grâce aux actions de noyage.

Figure 61 : Réseau de pistes réouvertes en urgence au bulldozer

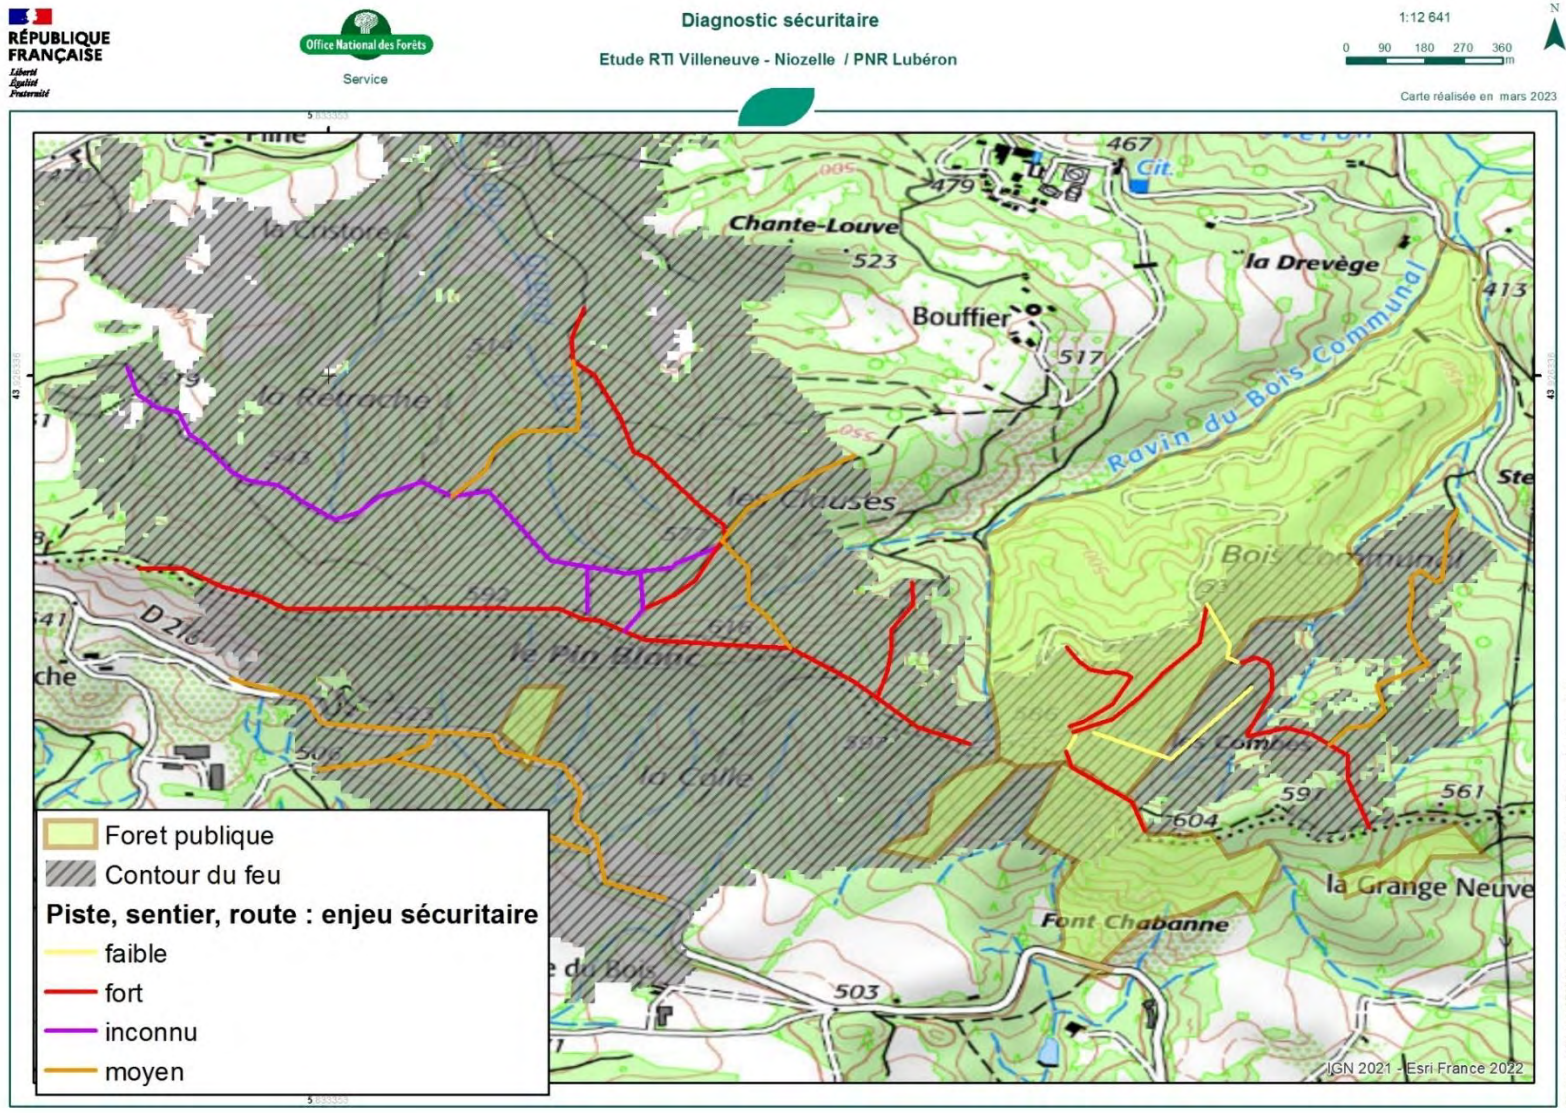
Figure 67 : Enjeu sécuritaire par tronçon

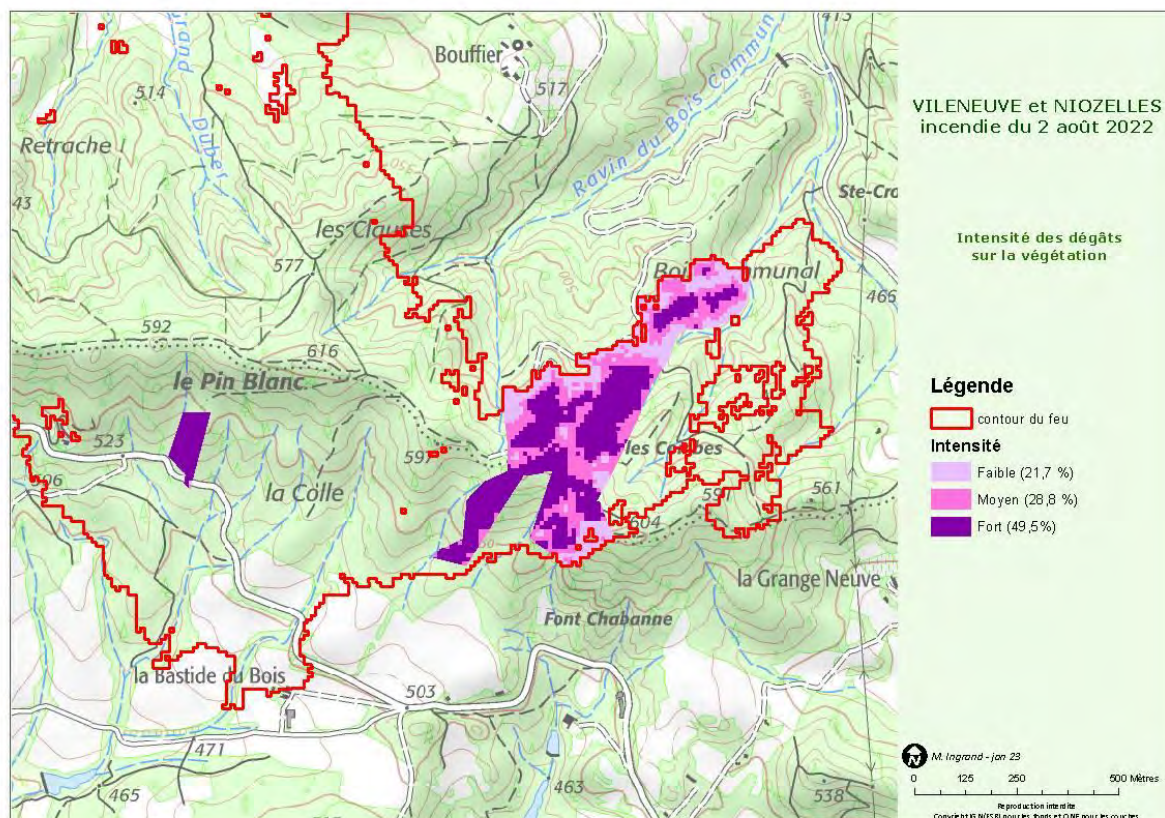
Figure 68 : Intensité du feu en forêt publique

L'intensité du feu a dans l'ensemble été plutôt forte, surtout dans les adrets. En ubac, l'intensité est plus variable, avec de rares zones où l'intensité a été faible.

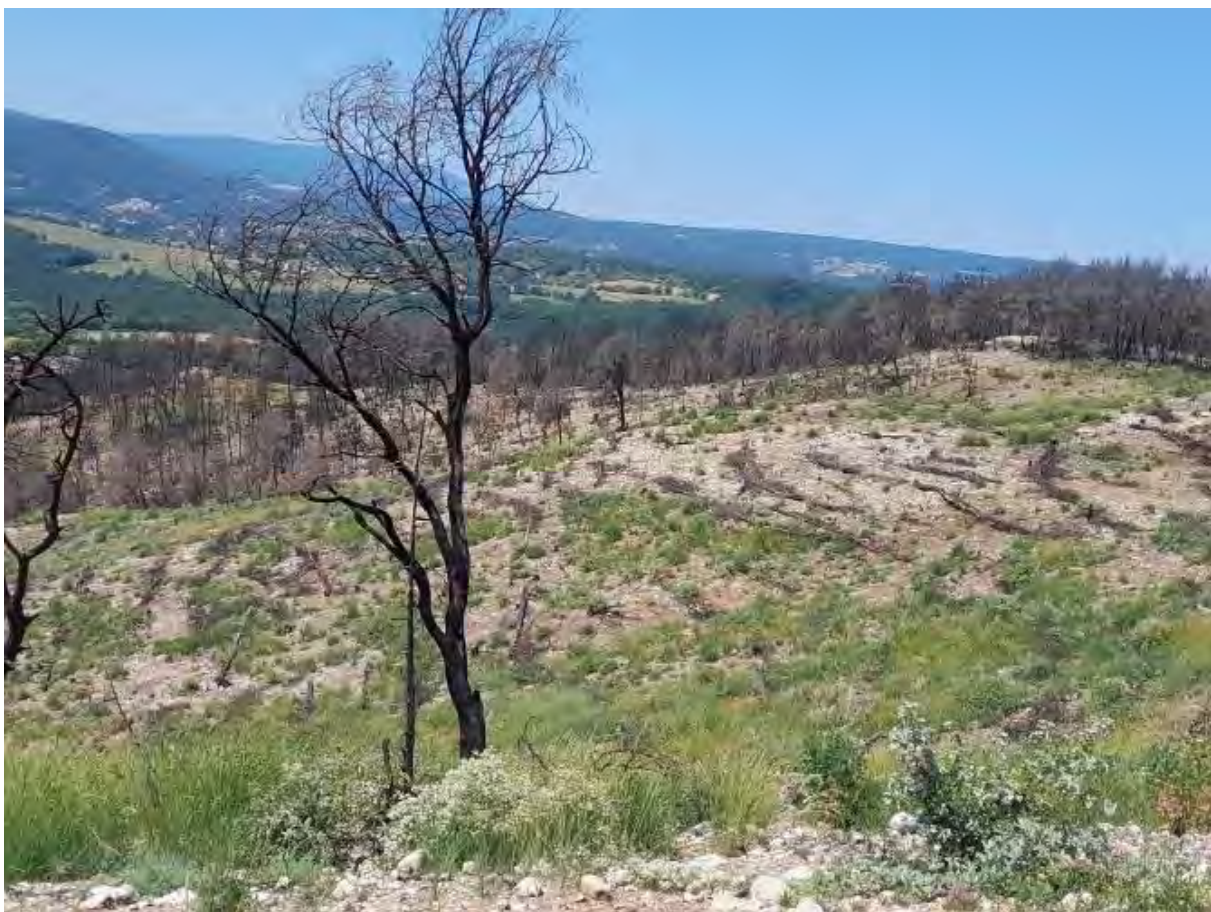
Les volumes de bois sur pied les plus forts parmi les placettes mesurées se situent au niveau des peuplements de pin d'Alep matures, à l'Ouest du site et à proximité des crêtes, avec des volumes estimés de 70 à 130 m³/ha. À la date du passage, un propriétaire avait réalisé une exploitation des pins d'Alep sur cette zone. Des fascines ont été formées sur les pentes avec une partie des rémanents.

Figure 70 : Vue sur la zone d'exploitation forestière avec fascines, versant Sud

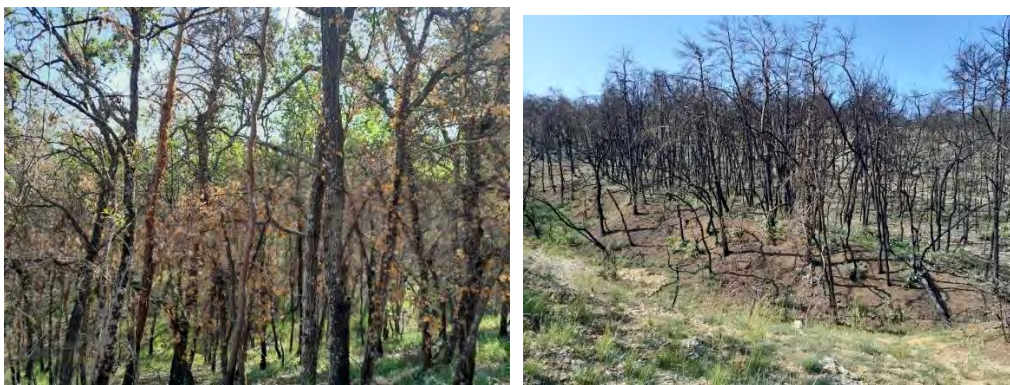
En contraste, en versant Nord ou sur les replats au Sud, le sol nu est assez épars et la colonisation végétale, herbacée comme ligneuse, est très satisfaisante.

Figure 72 : Versant Nord, peuplements mixtes faiblement impactés, présentant une bonne reprise des chênes et un couvert herbacé important (gauche) et peuplements résineux entièrement brûlés (droite) – la régénération ligneuse et herbacée est globalement bonne

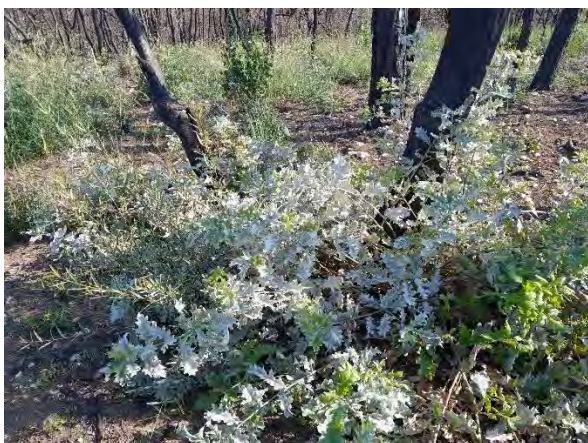
Le chêne pubescent a une dynamique de rejet vigoureuse sur l'ensemble du secteur. Le recouvrement de la régénération de chêne pubescent est en moyenne de 15% (entre 3 et 38%) et atteint des hauteurs moyennes de 45cm et des hauteurs maximales d'1m (60 à 160cm), témoignant d'une très bonne croissance. On estime que 80% des souches de chênes présentes avant incendie ont rejeté (60 à 100% selon les placettes).

Figure 73 : Rejet de souche d'un chêne pubescent brûlé

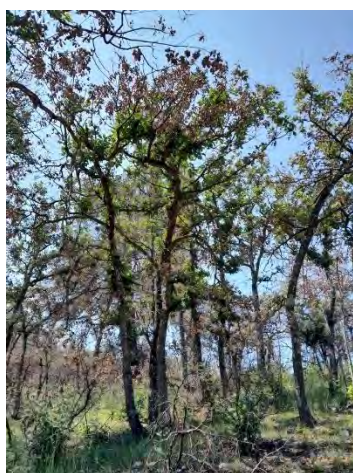
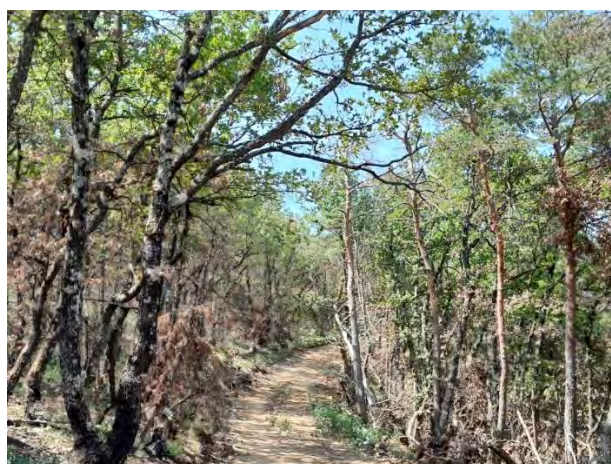
Le chêne pubescent montre de plus une dynamique de reprise après incendie particulièrement impressionnante dans les secteurs où le feu était de moindre intensité. Sur certaines zones, il semble que le feu ait épargné les branches hautes des chênes. Sur d'autres, des troncs partiellement calcinés ont rejeté abondamment au niveau des branches supérieures voire des troncs. S'il reste difficile de prédire si ces nouveaux houppiers seront fonctionnels sur le long terme, cette dynamique témoigne d'une très bonne vigueur des chênes.

Figure 74 : Gauche : reprises de chênes pubescents par rejets et gourmands le long du tronc et du houppier Droite : zones de peuplements viables et faiblement impactés en versant Nord.

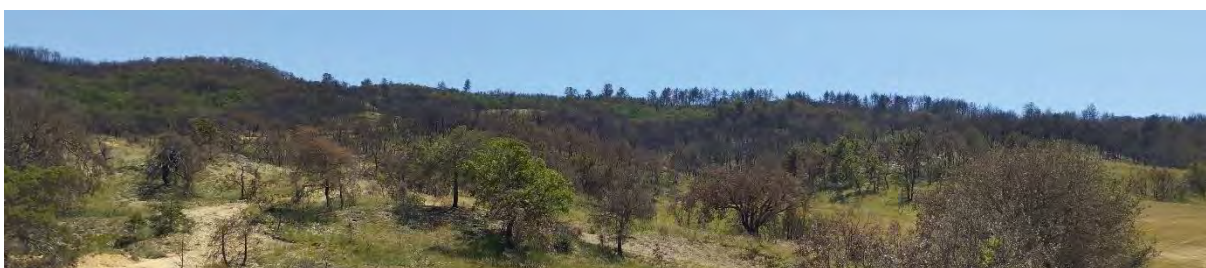
Vu du village de Niozelles, la zone apparaît alors comme une mosaïque de peuplements verdoyants de chênes et de patches de pins brûlés, limitant l'impact paysager du feu.

Figure 75 : Vue sur le versant nord depuis le village de Niozelles

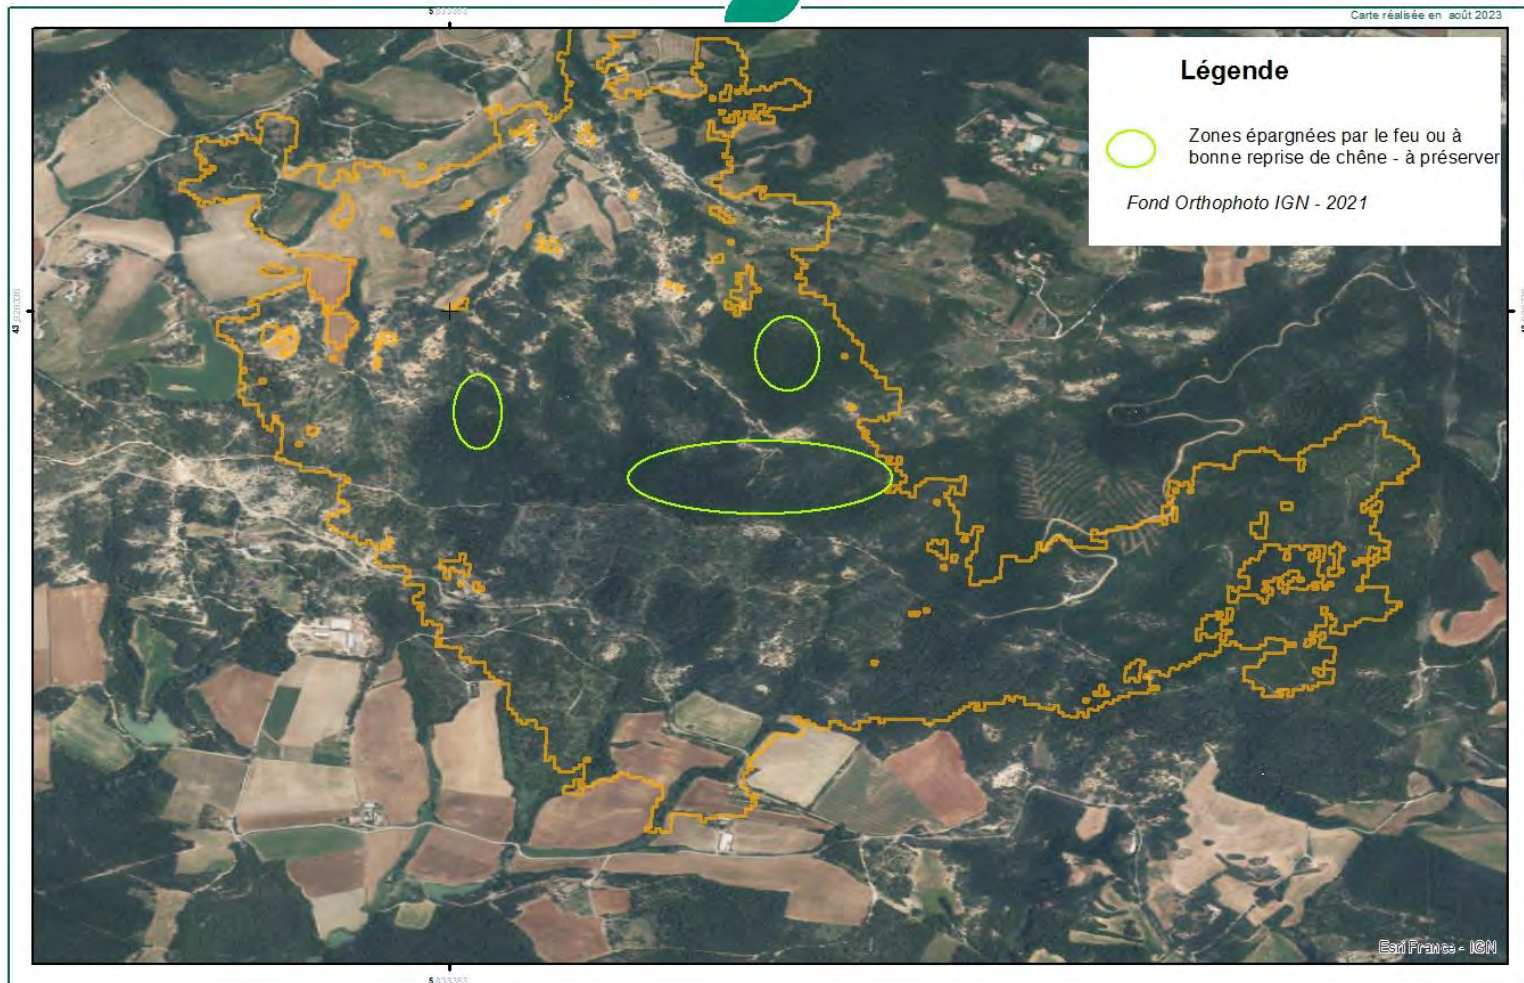
Figure 76 : Zones épargnées par le feu à préserver

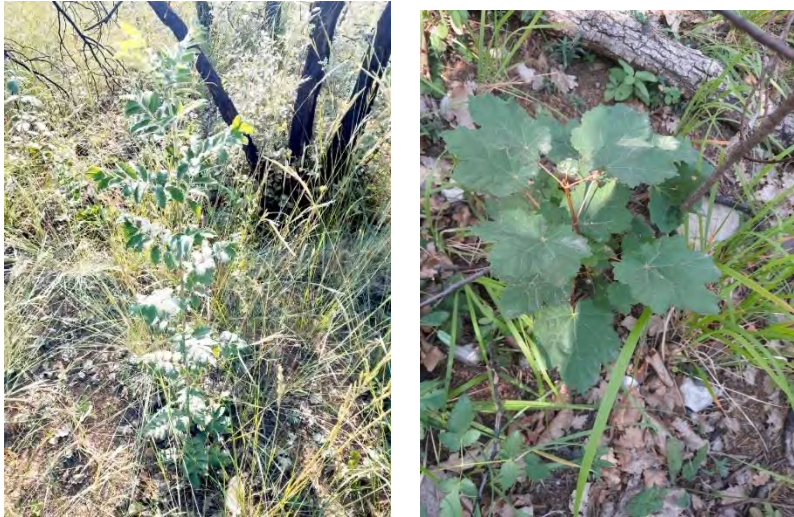
La régénération de chêne pubescent est accompagnée sur les meilleures stations (en ubac, sur zones peu impactées ou en vallon), par des essences feuillues précieuses telles que le sorbier torminal, le cormier, l'érable à feuilles d'obier ou le merisier, pouvant atteindre des hauteurs allant jusqu'à 2m. De la viorne lantane est aussi fréquemment présente. Sur les plus mauvaises stations (en adret, sur fortes pentes), elle est accompagnée voire remplacée par des rejets de Filaire. À noter, sur la zone exploitée en versant Sud, comme sur le reste de la zone la régénération ligneuse est peu abondante, mais le passage des engins n'est pas visible et n'a pas semblé aggraver l'érosion.

Figure 77 : Régénération d'essences feuillues secondaires en versant Nord

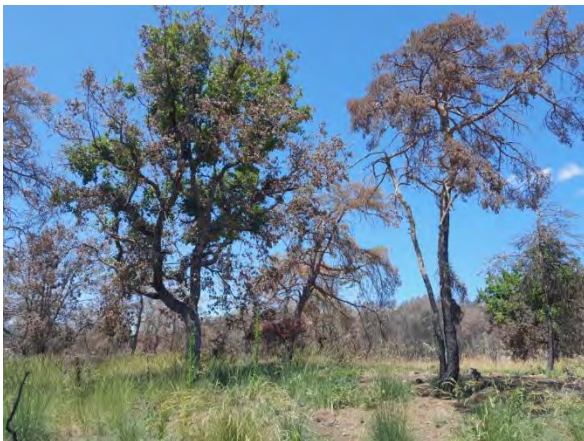
De manière plus surprenante, la régénération de pin est quasiment absente. Le pin d'Alep en particulier est pourtant connu pour sa régénération après incendie. Cette espèce pionnière et héliophile bénéficie de l'élimination de la concurrence par le feu, et possède des cônes sérotineux libérant des graines sous l'effet de la chaleur. La faible régénération sur le site est peut-être à relier à la faible abondance en pin d'Alep, majoritairement concentrés sur le versant Sud, mais reste difficile à expliquer. La régénération de pin d'Alep après feu se produit généralement l'automne-hiver après incendie et est très limitée dès lors qu'un tapis herbacé s'est installé. Sur le site, une régénération résineuse reste possible sur le versant Sud et les replats le long des crêtes. Le grand perdant de cette dynamique post-incendie est le pin sylvestre : espèce moins adaptée aux incendies que le pin d'Alep, le pin sylvestre est de plus sensible à la sécheresse. Un remplacement du pin sylvestre par le chêne pubescent voire le pin d'Alep est prévisible – une dynamique largement à l'œuvre dans les Alpes du Sud⁶ mais ici accélérée par l'incendie.

Figure 78 : Reprise des chênes pubescents et mortalité des pins sylvestres en versant Sud – vers un changement de composition

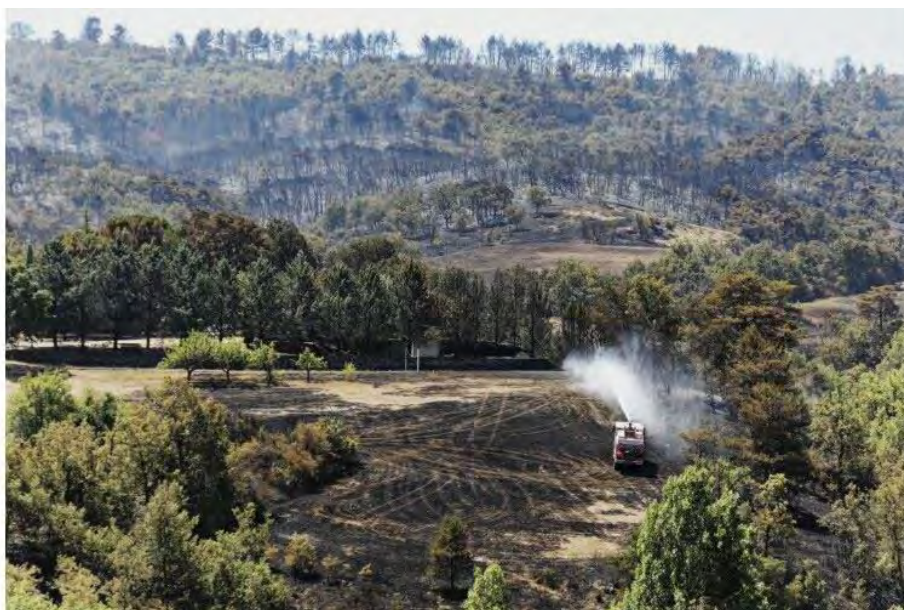
Figure 79 : Secteur incendié (source : le Dauphiné Libéré)

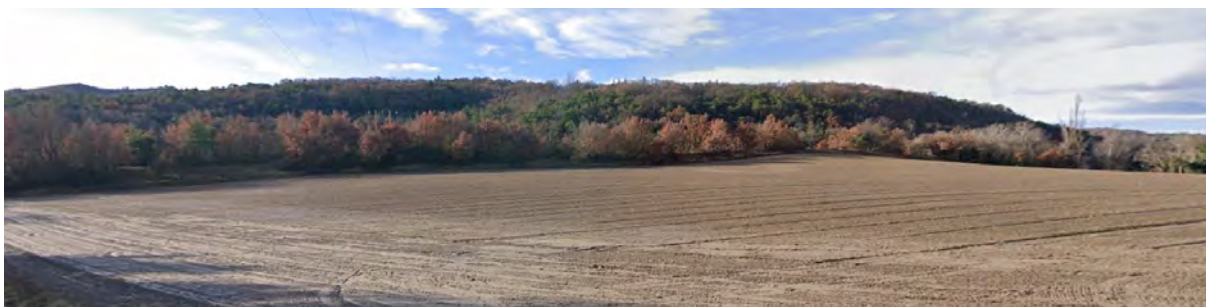
Figure 80: Vue vers le secteur incendié depuis la route de Niozelles (en direction du sud)

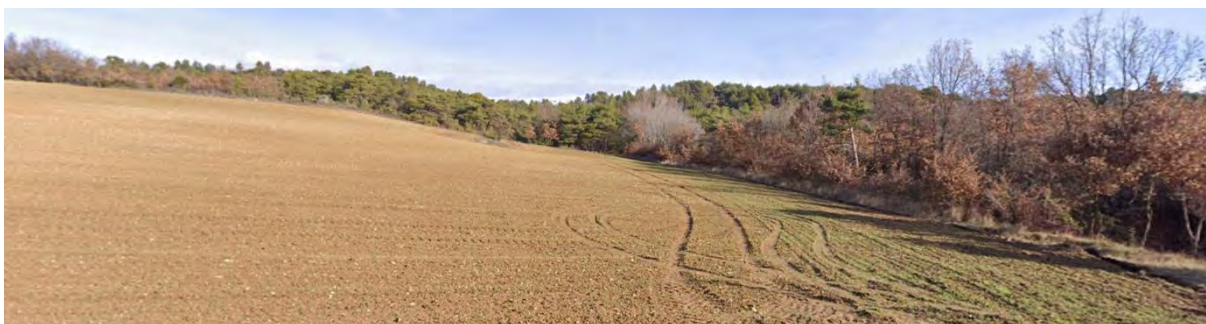
Figure 81 : Vue vers le secteur incendié depuis la RD 216 (en direction du nord)
